Compuesto de reparación activado por calor para superficies calientes

BELZONA[®]
1251

Belzona 1251 (HA-Metal) es un sistema de un solo componente para la reparación y protección de superficies metálicas que se aplica mientras los equipos están en servicio.

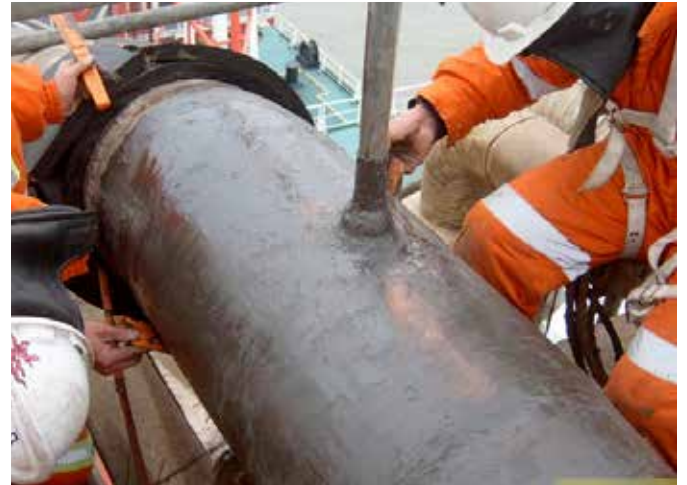
Reparación de tubería de agua caliente e hidrocarburos

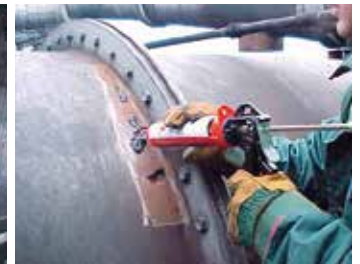
Relleno de picaduras

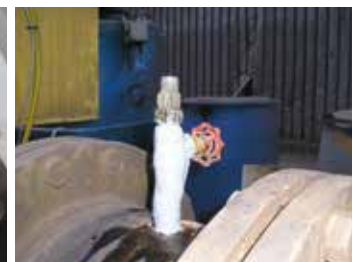
Sellado de fugas de tuberías
