# Membrana de encapsulamiento para bridas, accesorios y conectores

**BELZONA®**  
**3412**

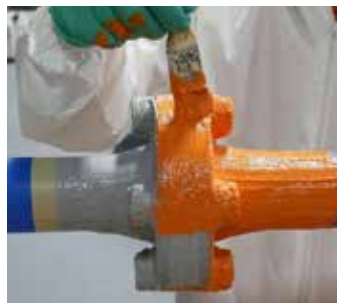
Pincel

Belzona 3412 se aplica como un sistema de dos capas. Si necesita más información sobre la aplicación, consulte las Instrucciones de uso.
